Ergebnisbericht

A1944026-9

Stück / Produkt	Überw.-Grundlage	Bezeichnung n. Norm / Rili.
über die Prüfung von :	K4 Längsfugenstein Feldversuch Prüffläche Iffezheim	Merkblatt für wasserd. Befest. v. Verkehrsfl.	Läuferverband 32x16x8 cm

Infiltrationsversuche am Messfeld 9

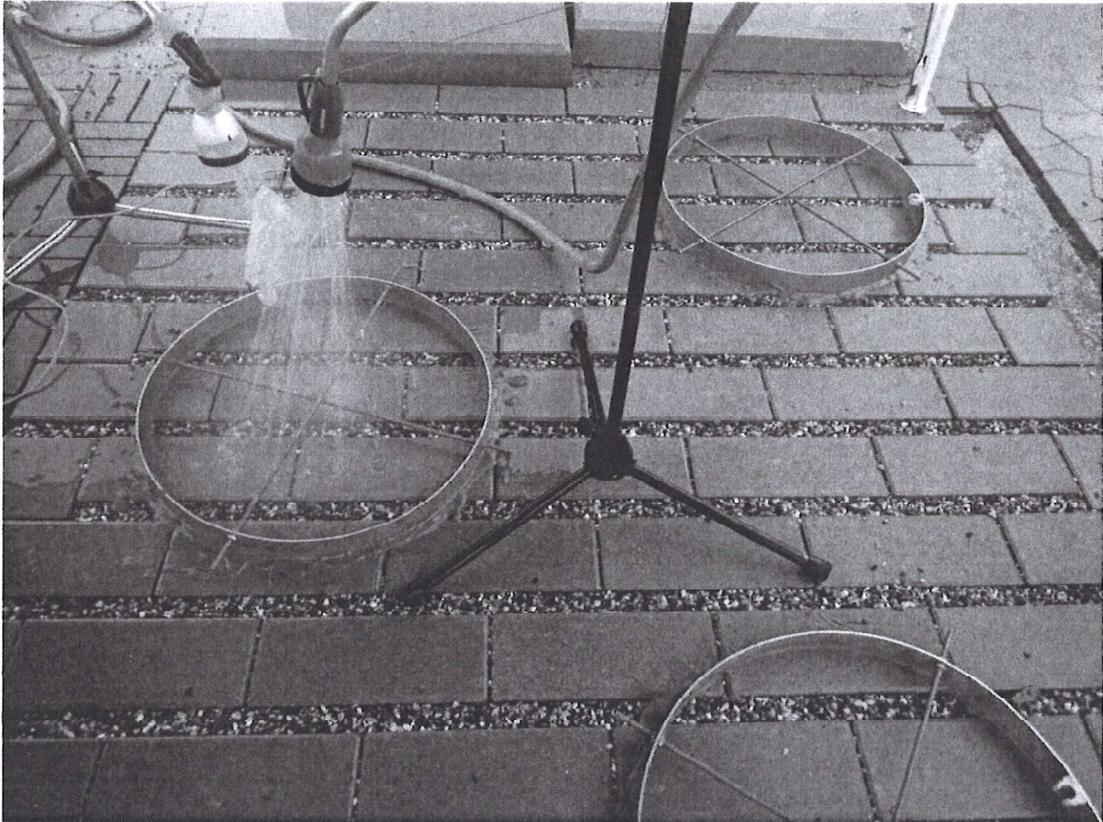
Bild: K4 Längsfugenstein, Läuferverband, 32x16x8 cm, Versuchsdurchführung

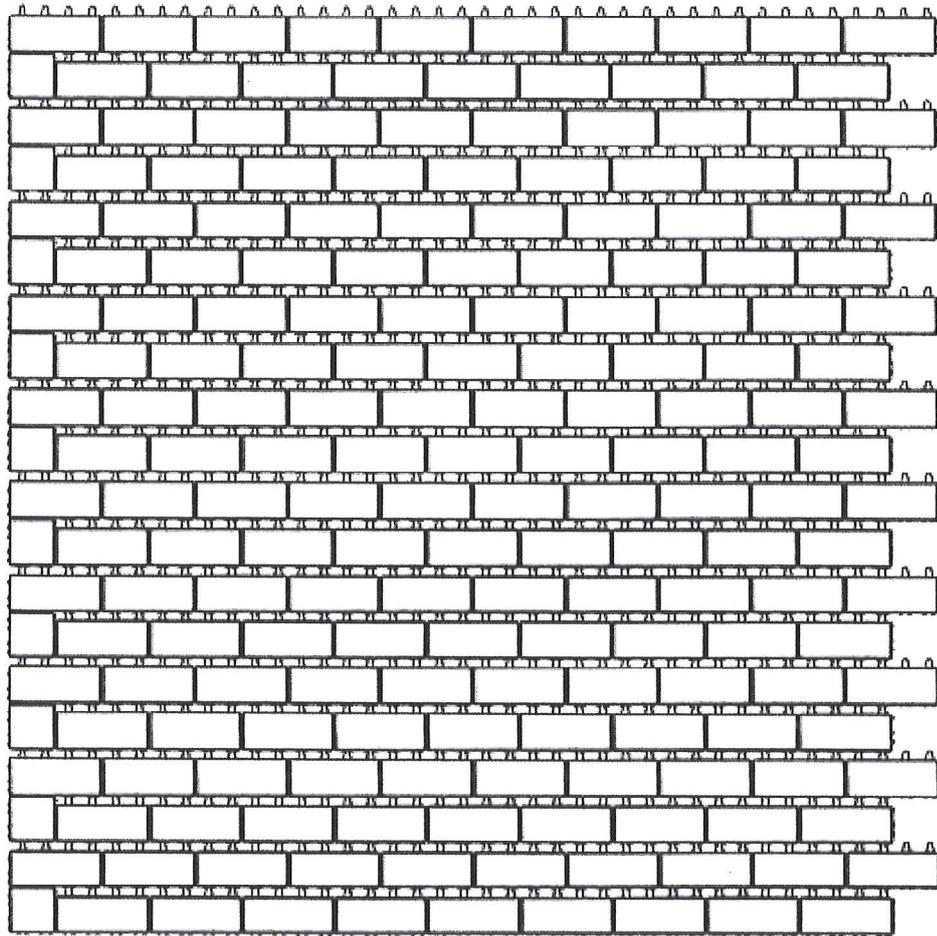
Bild: K4 Längsfugenstein, Läuferverband, 32x16x8 cm
