## Ergebnisbericht

1844070-2

Stück / Produkt	Überw.-Grundlage	Bezeichnung n. Norm / Rili
über die Prüfung von : CityTruck 10 cm Feldversuch Prüffläche Werk Iffezheim	Merkblatt für wasserd. Befest. v. Verkehrsfl.	WD - Pflastersteine Verlegung 36/24 mit 18/18

## Bestimmung des Durchlässigkeitsbeiwertes an einer Pflasterfläche mit einer mittleren Fugenbreite von 5 mm

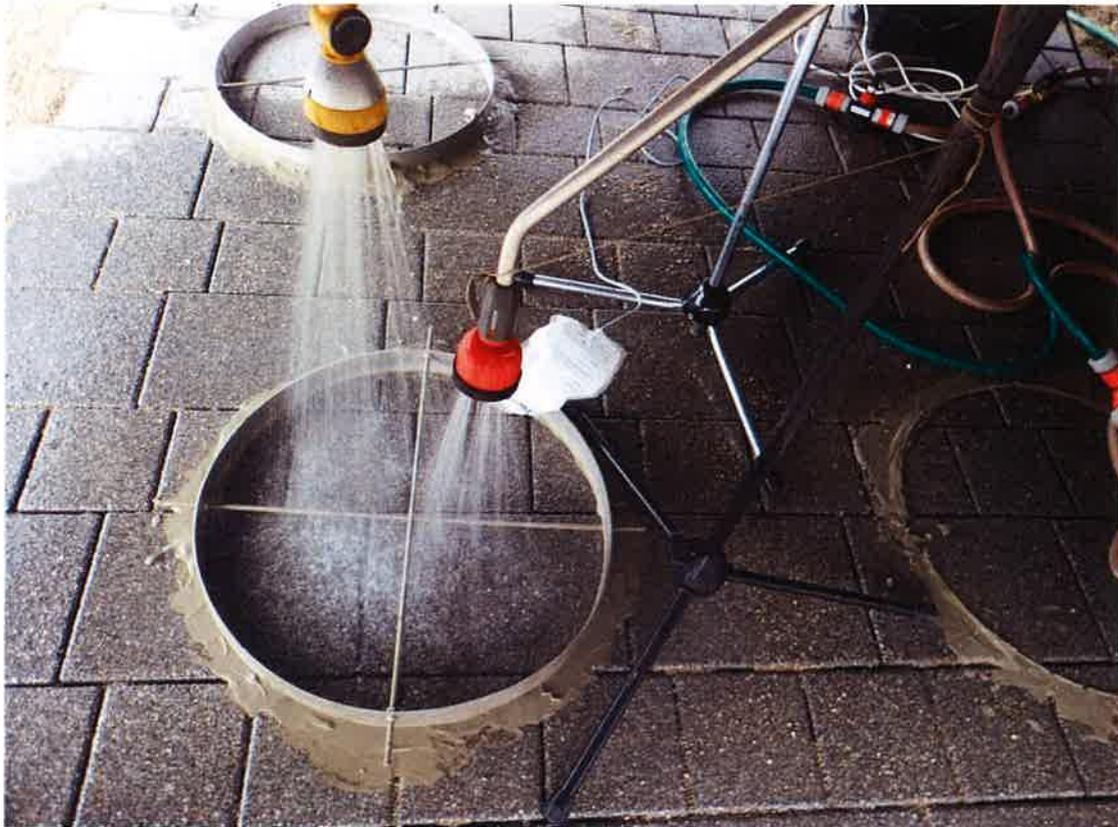
Bild: CityTruck 10 cm, Verlegung 36/24 mit 18/18, Prüfungsdurchführung

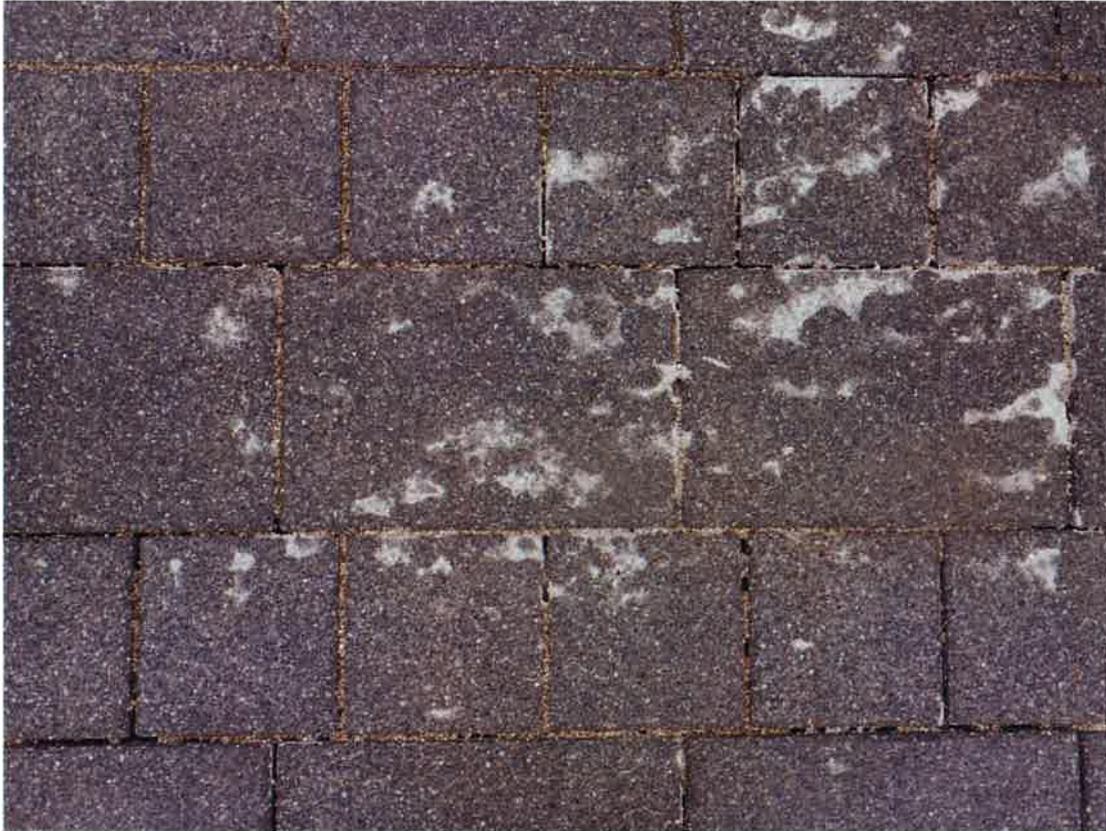
Bild: CityTruck 10 cm, Verlegung 36/24 mit 18/18, Verlegebild
