## Ergebnisbericht

A1944026-7

über die Prüfung von : Stück / Produkt  
Ilatan Öko Pflaster  
Feldversuch  
Prüffläche Iffezheim

Infiltrationsversuche am Messfeld 7

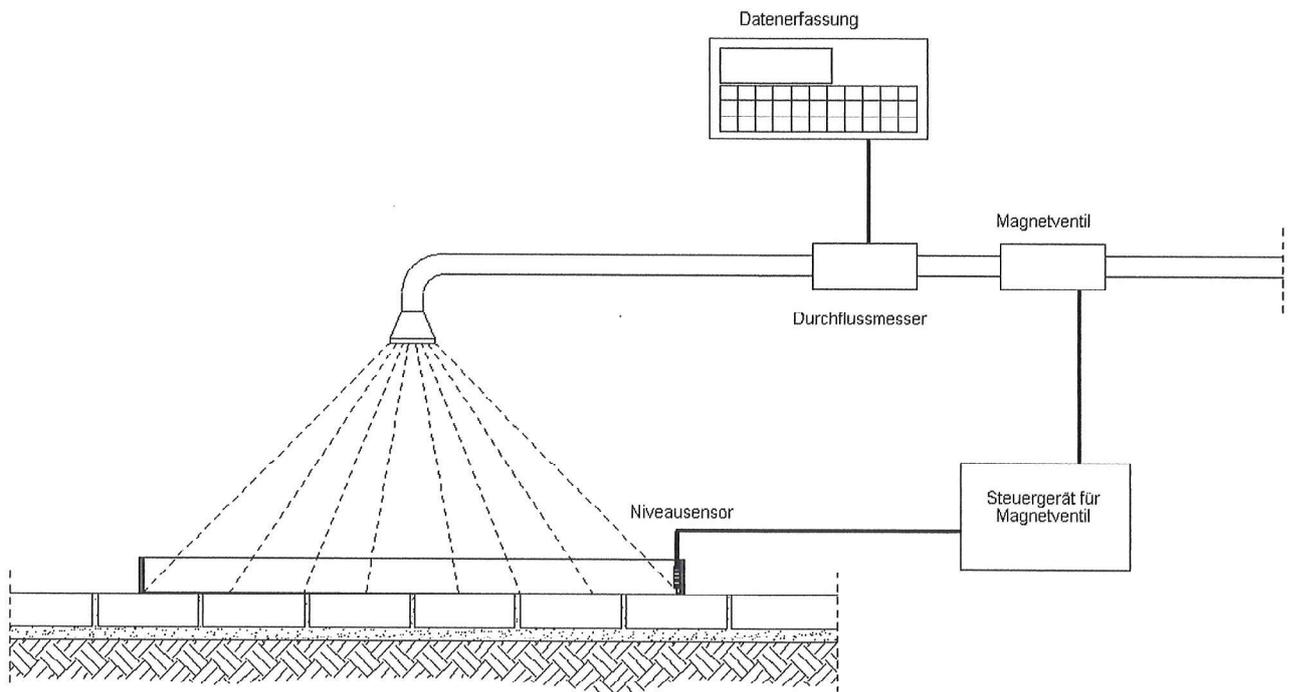
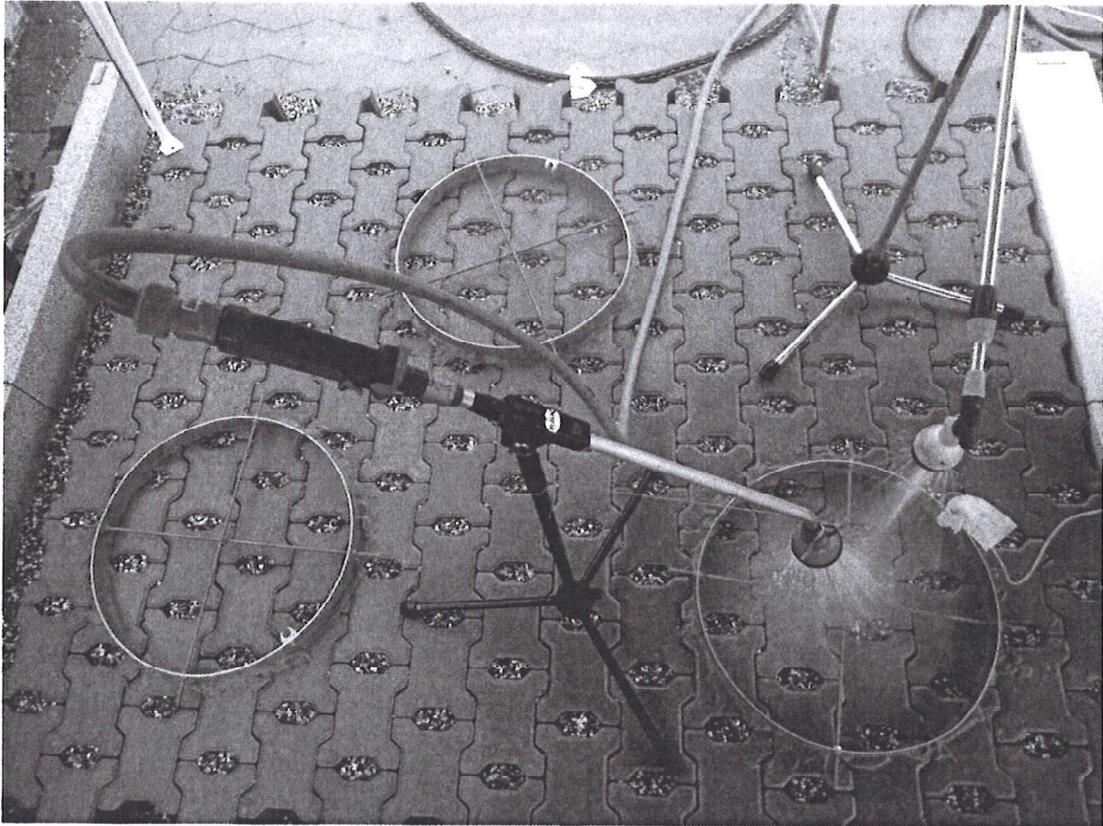
Bild: Ilatan Öko Pflaster, 19,6x16,6 cm, Versuchsdurchführung
