Ergebnisbericht

A1944026-4

über die Prüfung von :	Stück / Produkt	Überw.-Grundlage	Bezeichnung n. Norm / Rili.
	Palito-Pflaster Feldversuch Prüffläche Iffezheim	Merkblatt für wasserd. Befest. v. Verkehrsfl.	Blockverband 21 x 7 x 8 cm

Infiltrationsversuche am Messfeld 4

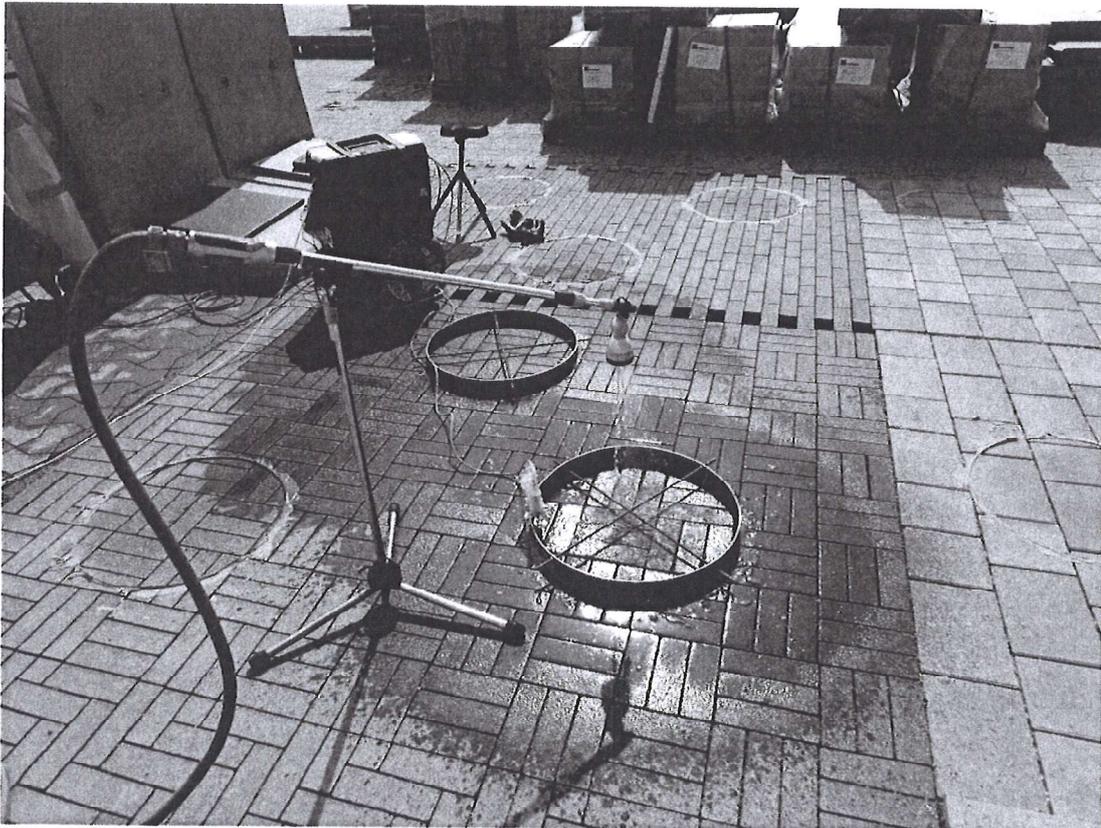
Bild: Palito-Pflaster, Blockverband, 21x7x8 cm, Versuchsdurchführung

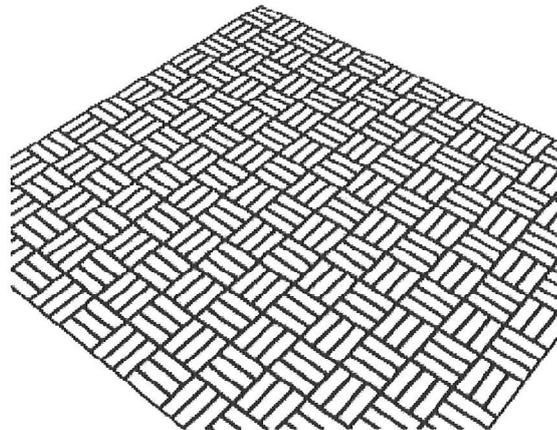
Bild: Palito-Pflaster, Blockverband, 21x7x8 cm
