Ergebnisbericht

A1944026-1

Stück / Produkt	Überw.-Grundlage	Bezeichnung n. Norm / Ril.
über die Prüfung von : Palito-Pflaster Feldversuch Prüffläche Iffezheim	Merkblatt für wasserd. Befest. v. Verkehrsfl.	Läuferverband 21 x 7 x 8 cm

Bestimmung des Durchlässigkeitsbeiwertes an einer Pflasterfläche mit einer Fugenbreite von 3 - 4 mm

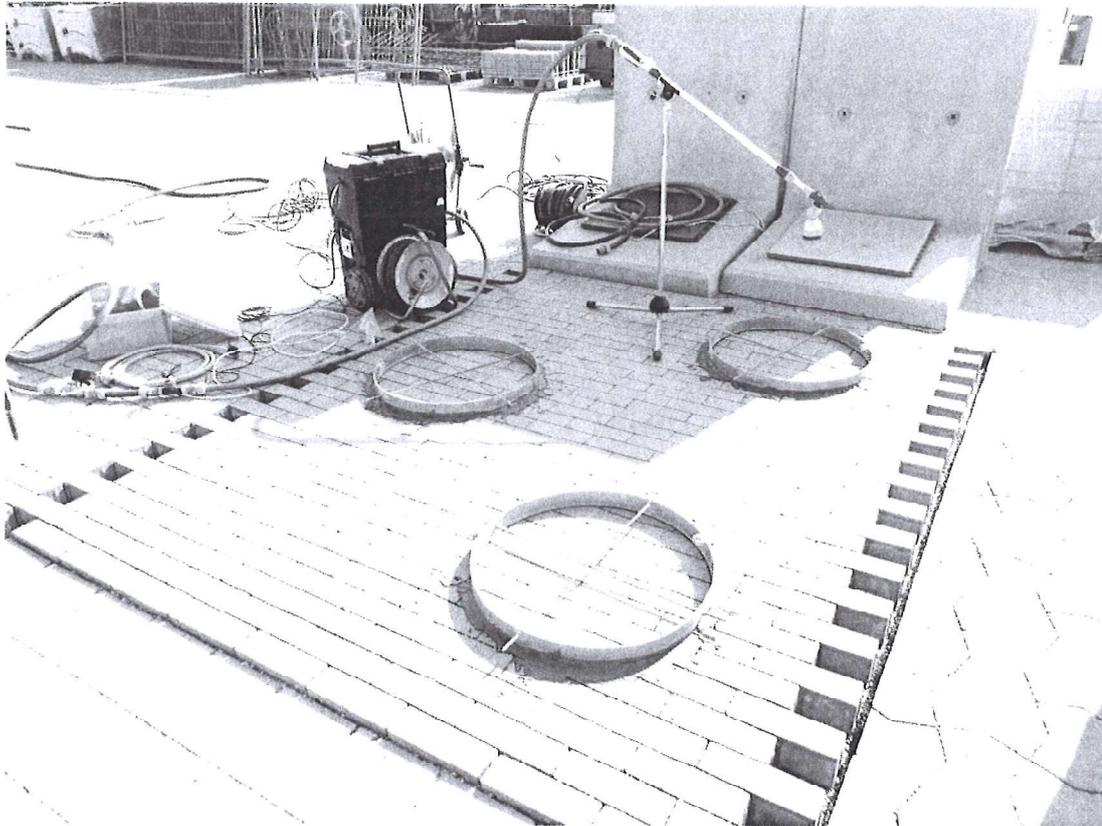
Bild: Palito-Pflaster, Läuferverband 21x7x8 cm, Versuchsdurchführung

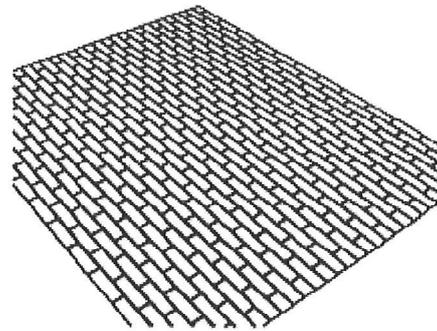
Bild: Palito-Pflaster, Läuferverband, 21x7x8 cm
