Ergebnisbericht

Nr.: P 1159-5a / 2016

über die Prüfung von : Stück / Produkt CityTruck 30/18/10
Feldversuch
Prüffläche Werk Iffezheim

Infiltrationsversuche am Messfeld 5

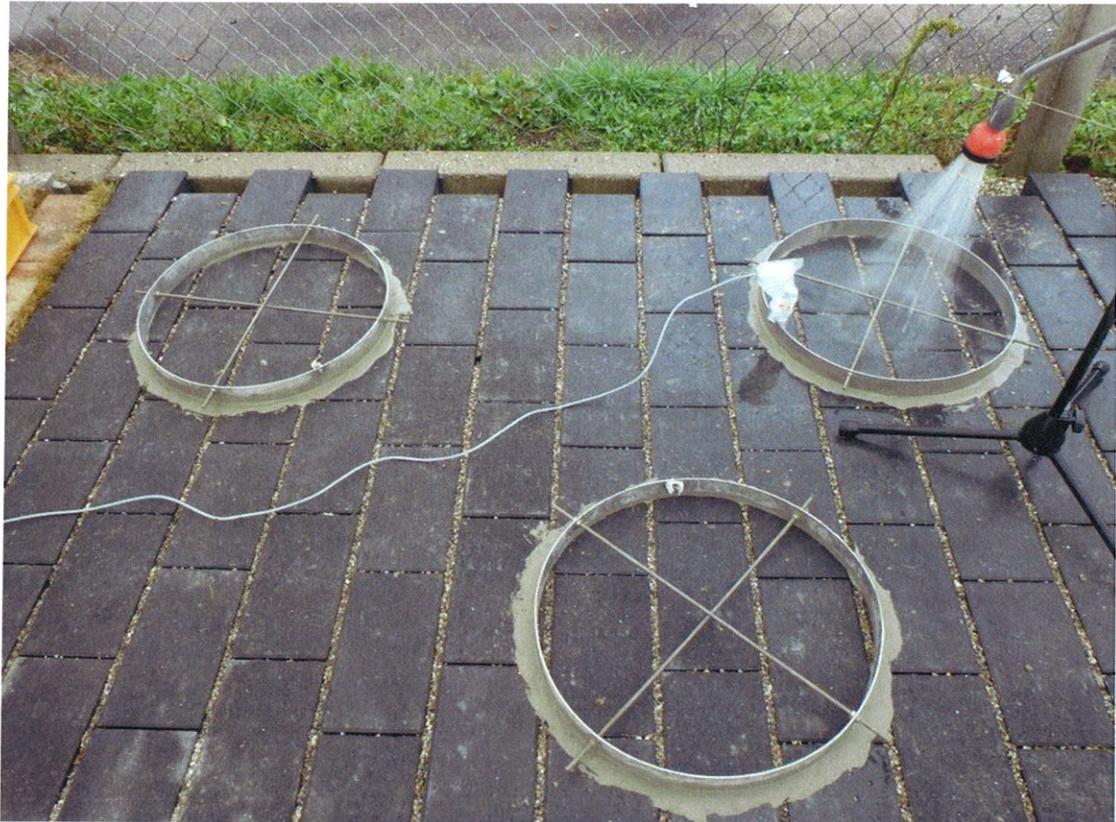
Bemerkungen: Die Versuchsdauer betrug jeweils 60 Minuten. Die Längsfuge wurde als Splittfuge mit einer Breite von 15 mm ausgeführt.

Bild: CityTruck Splittfugenstein 30/18/10 mit 1,5 cm Längsfuge

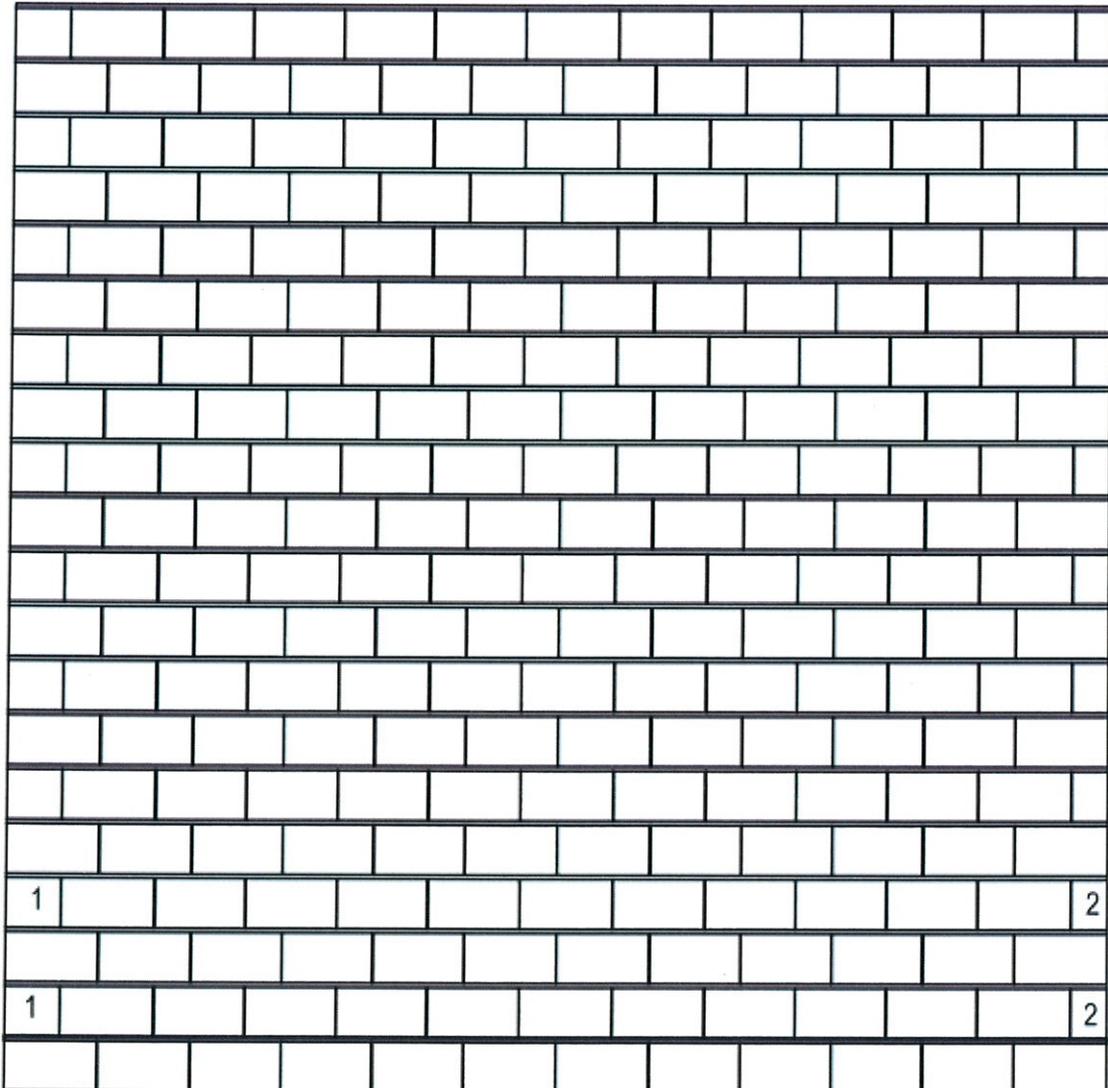
Bild: CityTruck Splittfugenstein 30/18/10, Verlegebild
