Ergebnisbericht

A 1744200-4

Stück / Produkt	Überw.-Grundlage	Bezeichnung n. Norm / RfL
über die Prüfung von : Retro XL Feldversuch Prüffläche Werk Iffezheim	Merkblatt für wasserd. Befest. v. Verkehrsfl.	WD - Pflastersteine gemischter Reihenverband fünf Formate

Bestimmung des Durchlässigkeitsbeiwertes an einer Pflasterfläche mit einer mittleren Fugenbreite von 4 mm

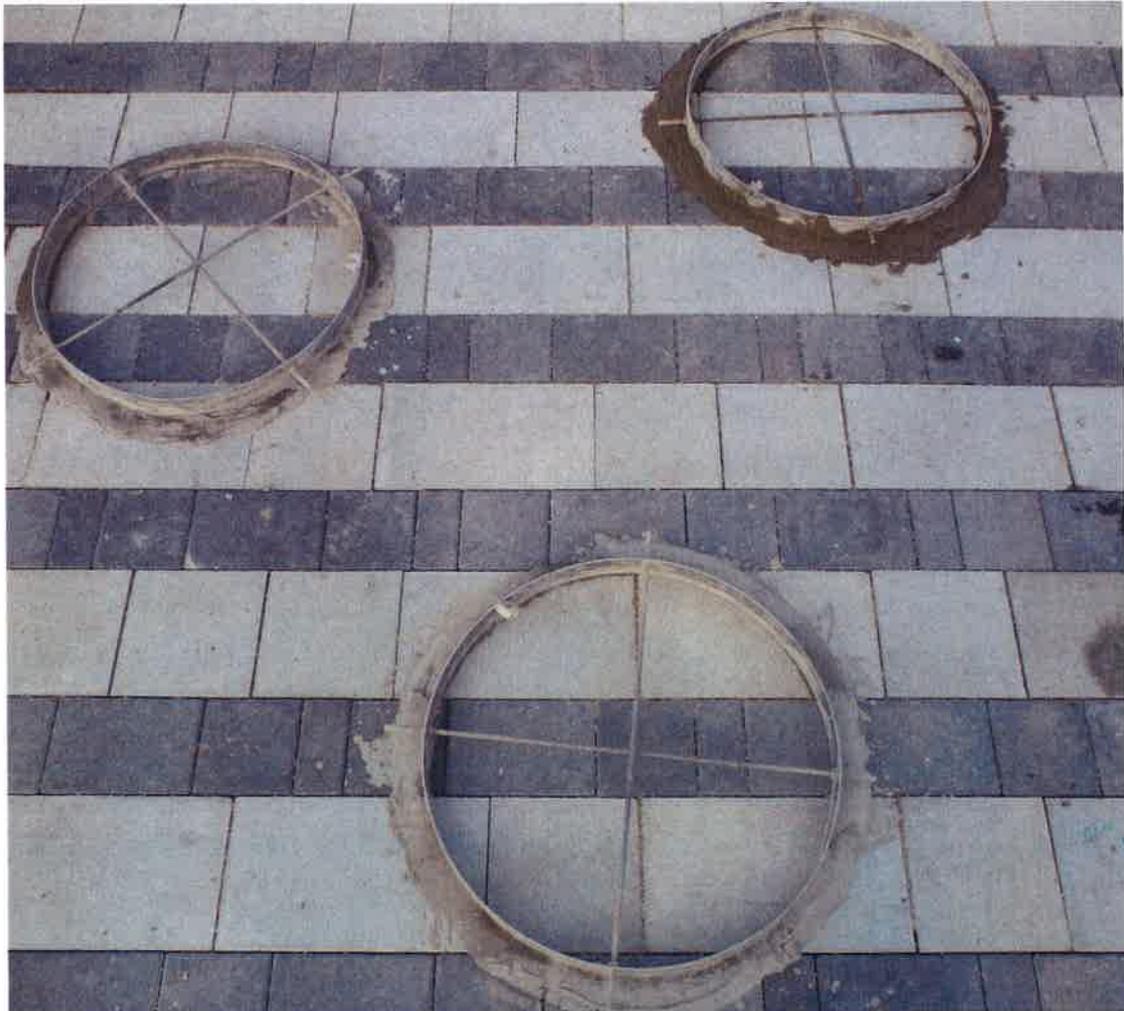
Bild: Retro XL, gemischer Reihenverband, 5 Formate

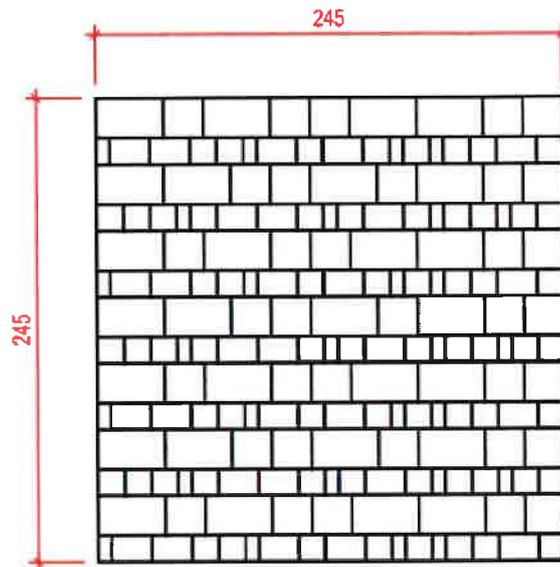
Bild: Retro XL, gemischter Reihenverband, 5 Formate, Verlegebild
