Ergebnisbericht

A 1744200-2

Stück / Produkt	Überw.-Grundlage	Bezeichnung n. Norm / Rili.
über die Prüfung von : Retro XL Feldversuch Prüffläche Werk Iffezheim	Merkblatt für wasserd. Befest. v. Verkehrsfl.	WD - Pflastersteine wilder Verband zwei Formate

Infiltrationsversuche am Messfeld 2

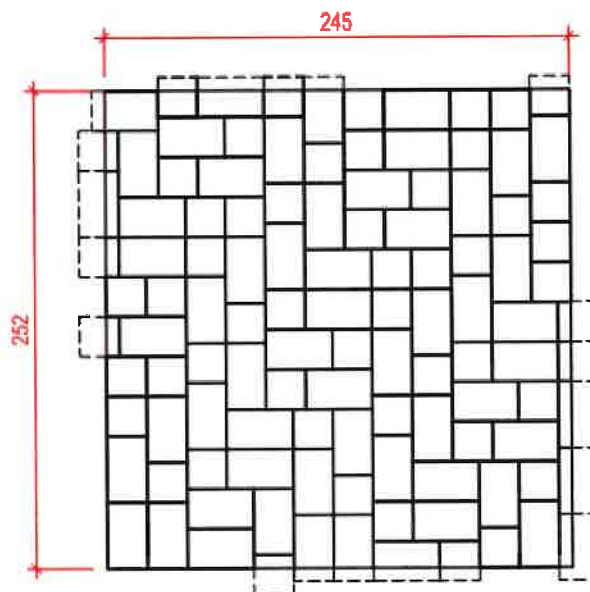
6,2m² Retro XL 21/21, 35/21, aufgeteilt in
54 Stk Stein 21/21
59 Stk Stein 35/21

Bild: Retro XL, wilder Verband, 2 Formate, Verlegebild
