## Ergebnisbericht

Nr.: P 1159-3b / 2017

Stück / Produkt	Überw.-Grundlage	Bezeichnung n. Norm / Rili.
über die Prüfung von : Barretto 1 & Barretto XL Feldversuch Prüffläche Werk Iffezheim	Merkblatt für wasserd. Befest. v. Verkehrsfl.	WD - Pflastersteine

## Bestimmung des Durchlässigkeitsbeiwertes an einer Pflasterfläche mit einer Fugenbreite von 5 mm

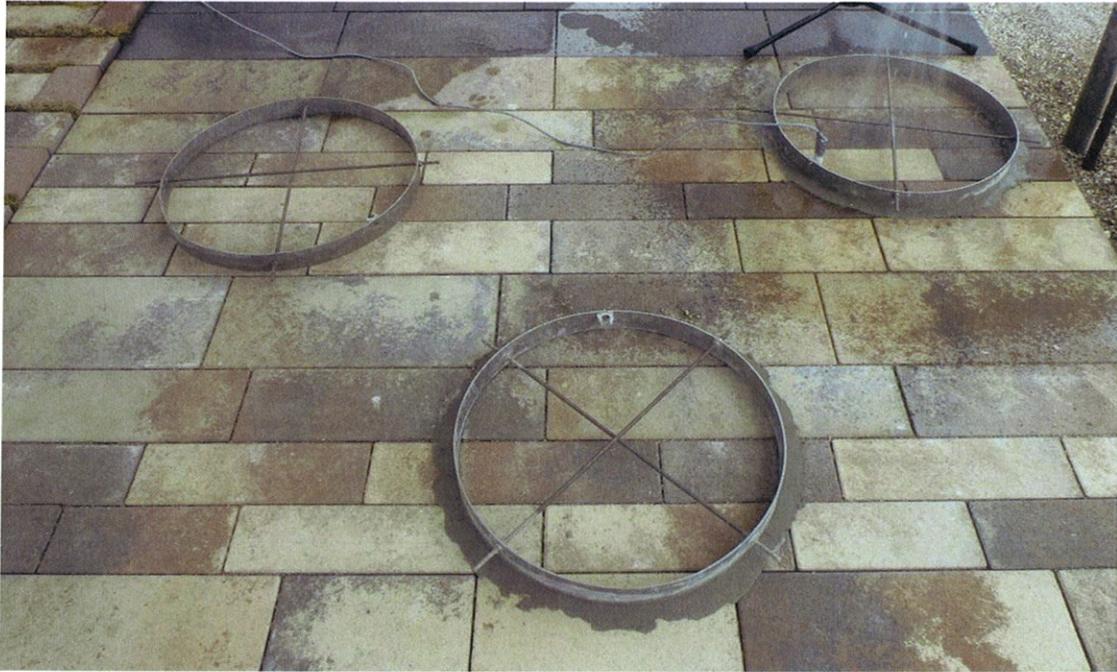
40x16,7	50x16,7	40x16,7	30x16,7	50x16,7	30x16,7
50x12,5	30x12,5	40x12,5	50x12,5	30x12,5	40x12,5
30x12,5	40x12,5	30x12,5	50x12,5	40x12,5	50x12,5
55x16,7	65x16,7	55x16,7	65x16,7		
65x25	65x25	55x25	55x25		
50x16,7	30x16,7	40x16,7	50x16,7	30x16,7	40x16,7
40x12,5	50x12,5	40x12,5	30x12,5	50x12,5	30x12,5
30x12,5	40x12,5	50x12,5	30x12,5	40x12,5	50x12,5
55x16,7	55x16,7	65x16,7	65x16,7		
60x25	60x25	60x25	60x25

Bild: Barretto 1 und Barretto XL gemischt, Verlegebild

Probe-Nr.	Aufbau der Prüffläche	Fugenanteil im Prüffeld
3	Bettung <u>5</u> cm, bestehend aus Splitt 2 - 5 mm Fugenbreite <u>5</u> mm, Fuge verfüllt mit Splittsand 1 - 3 mm Länge der Prüffläche <u>2,40</u> m Größe der Versuchsfläche <u>0,25</u> m <sup>2</sup> Breite der Prüffläche <u>1,65</u> m Anzahl Versuchsbereiche <u>1</u> Stk. Alter der Prüffläche ~ 1 Woche Anzahl Messungen <u>3</u> Stk./Prüfb.	3,6%
